## 会 議 資 料 (1)

# 総務産業常任委員会

- ・ 水明荘の運営状況について . . . 1
- ・ 国道 1 7 9 号安全対策の検討状況について . . . 2
- ・ 東郷池周辺の整備実施状況について . . . 4  
（東郷・羽合地域のみ）
- ・ 筒地地区の地すべり対策の検討状況について . . . 7  
（泊地域のみ）

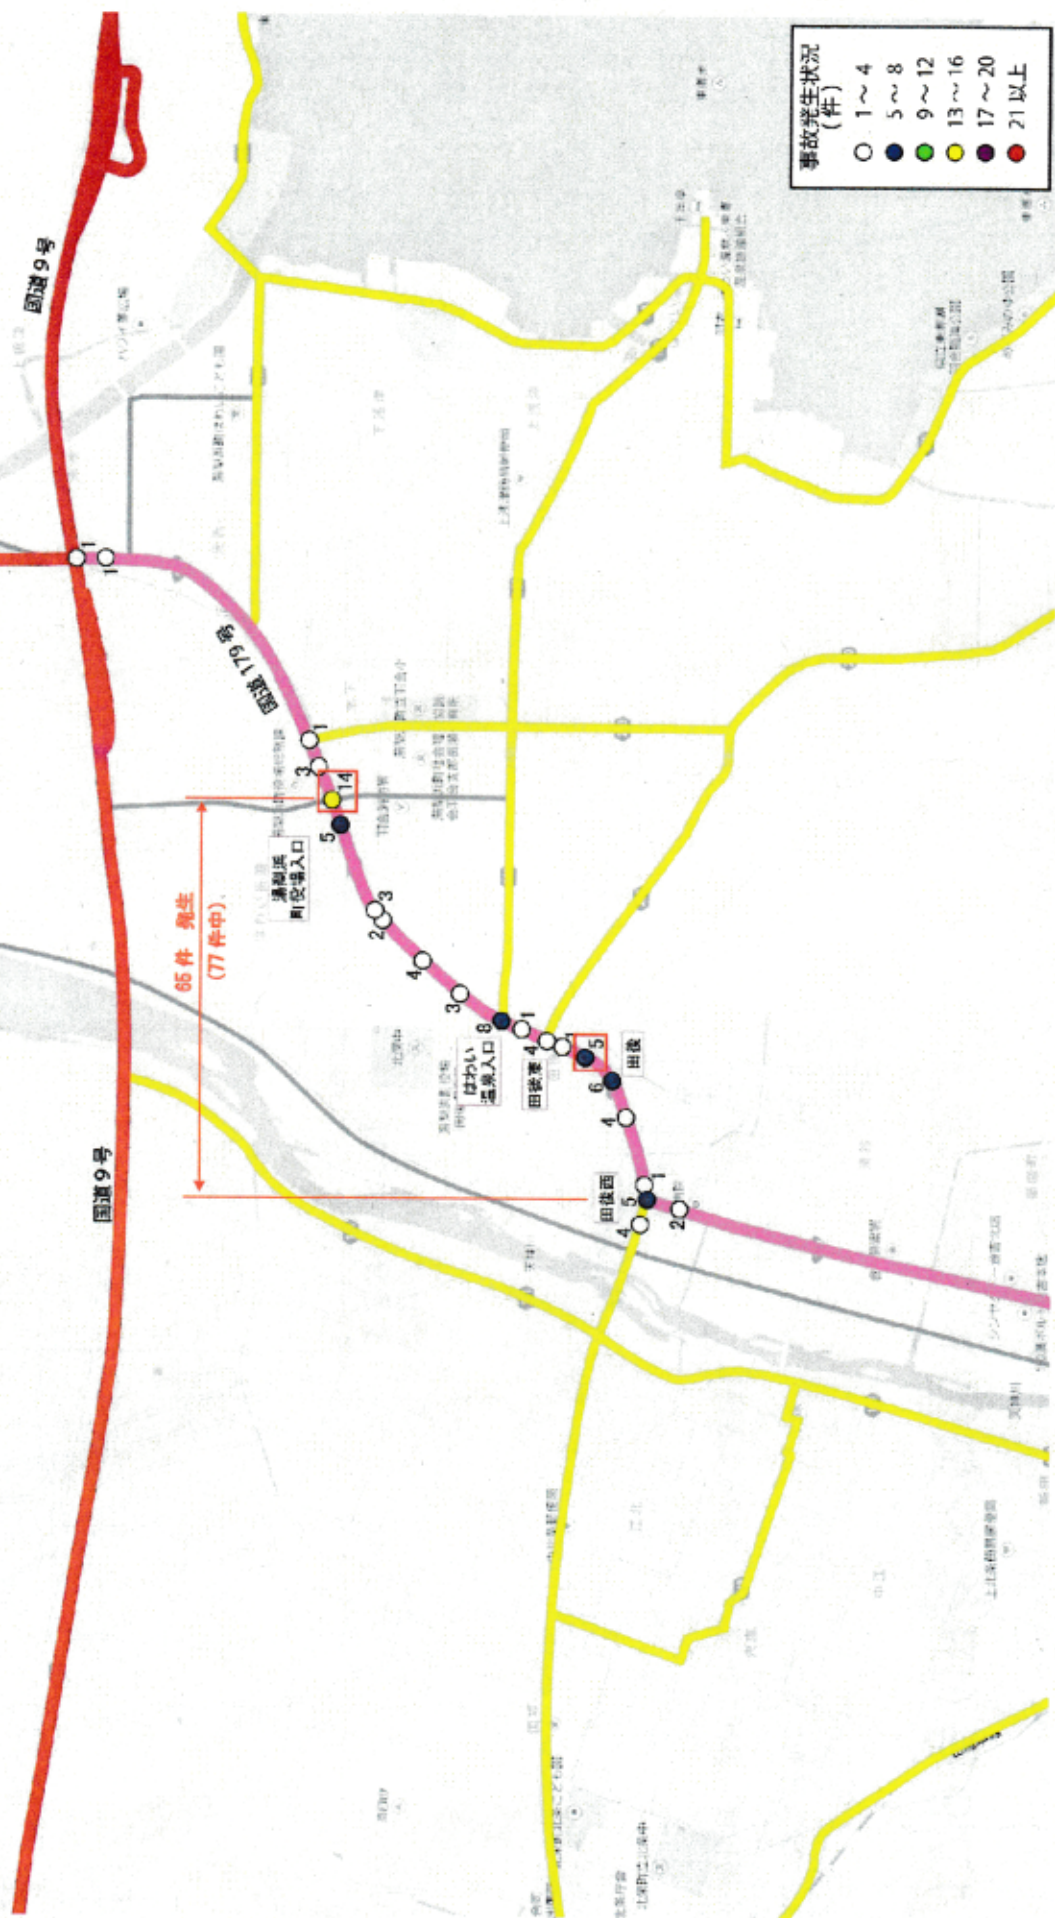
# 事故発生状況

(平成25年7月～平成26年7月)

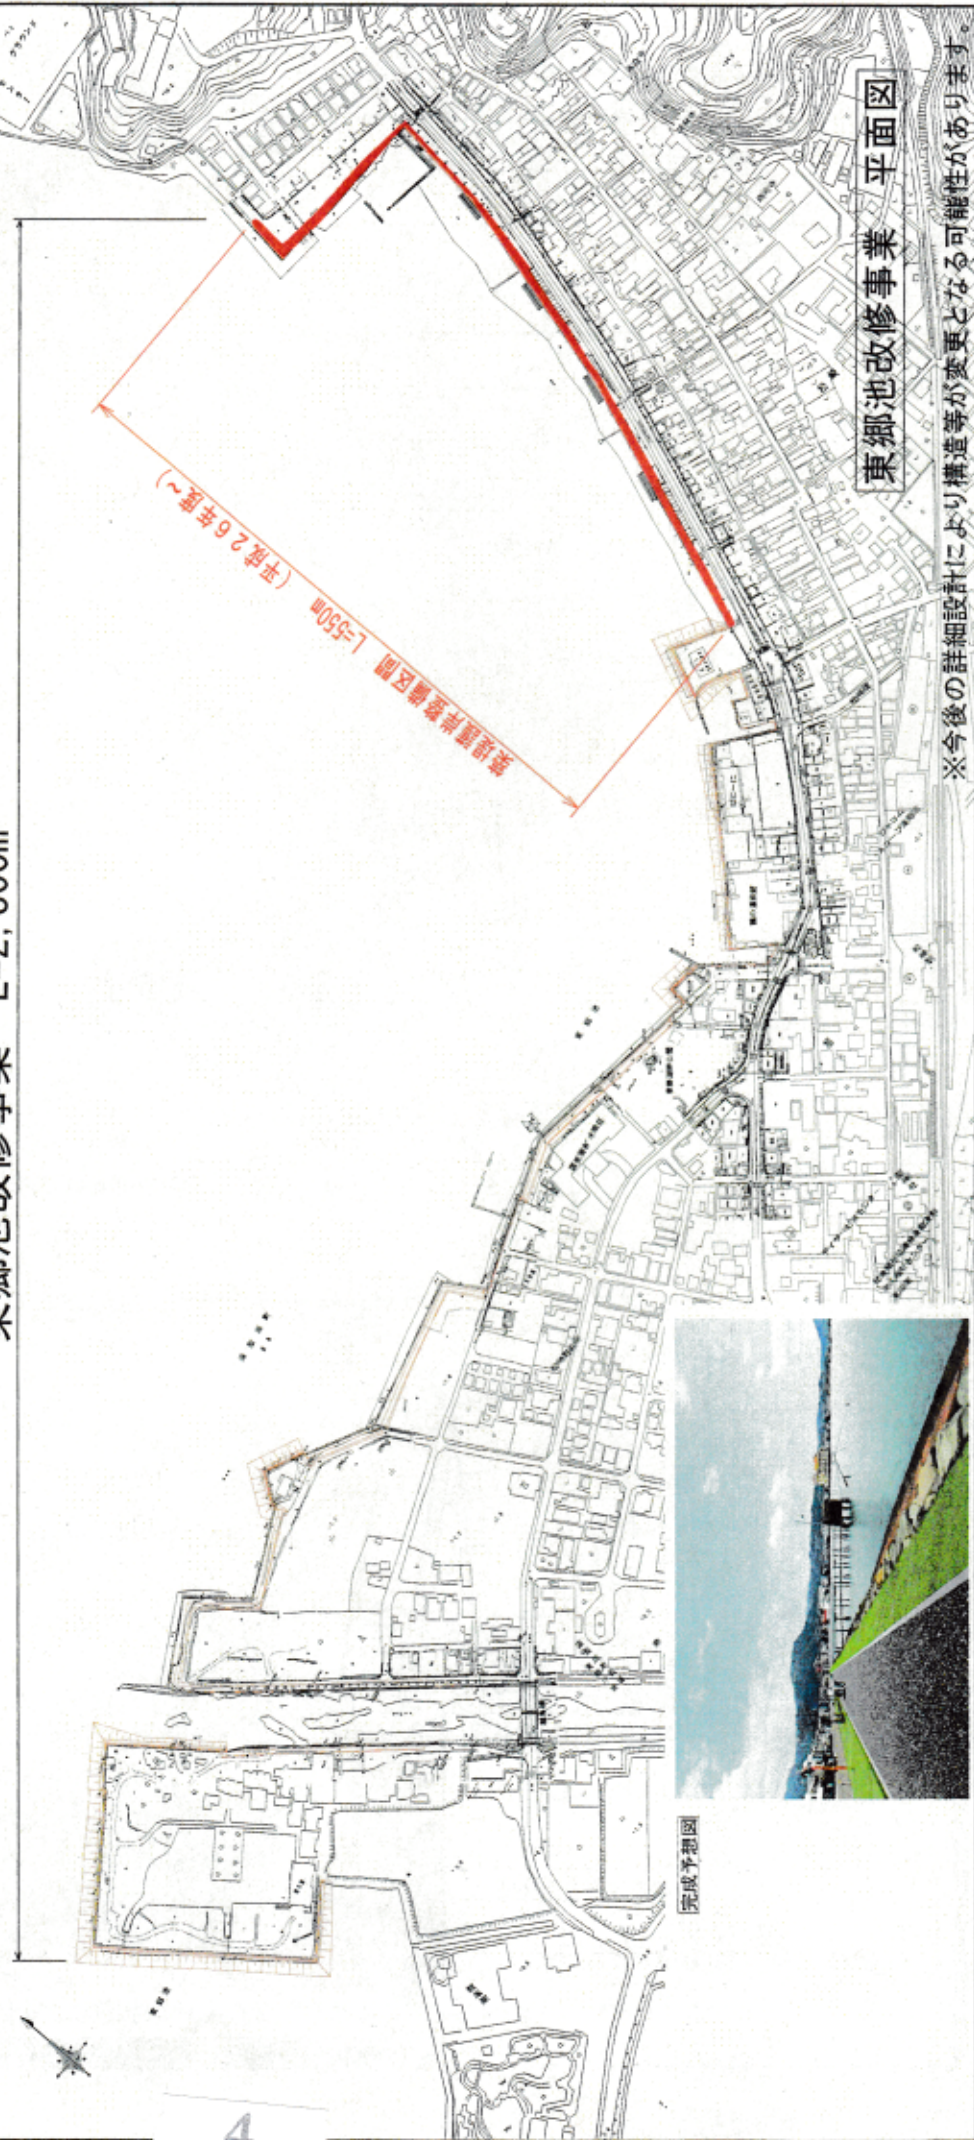
東郷池改修事業 平面図

## 東郷池改修事業 L=2, 300m

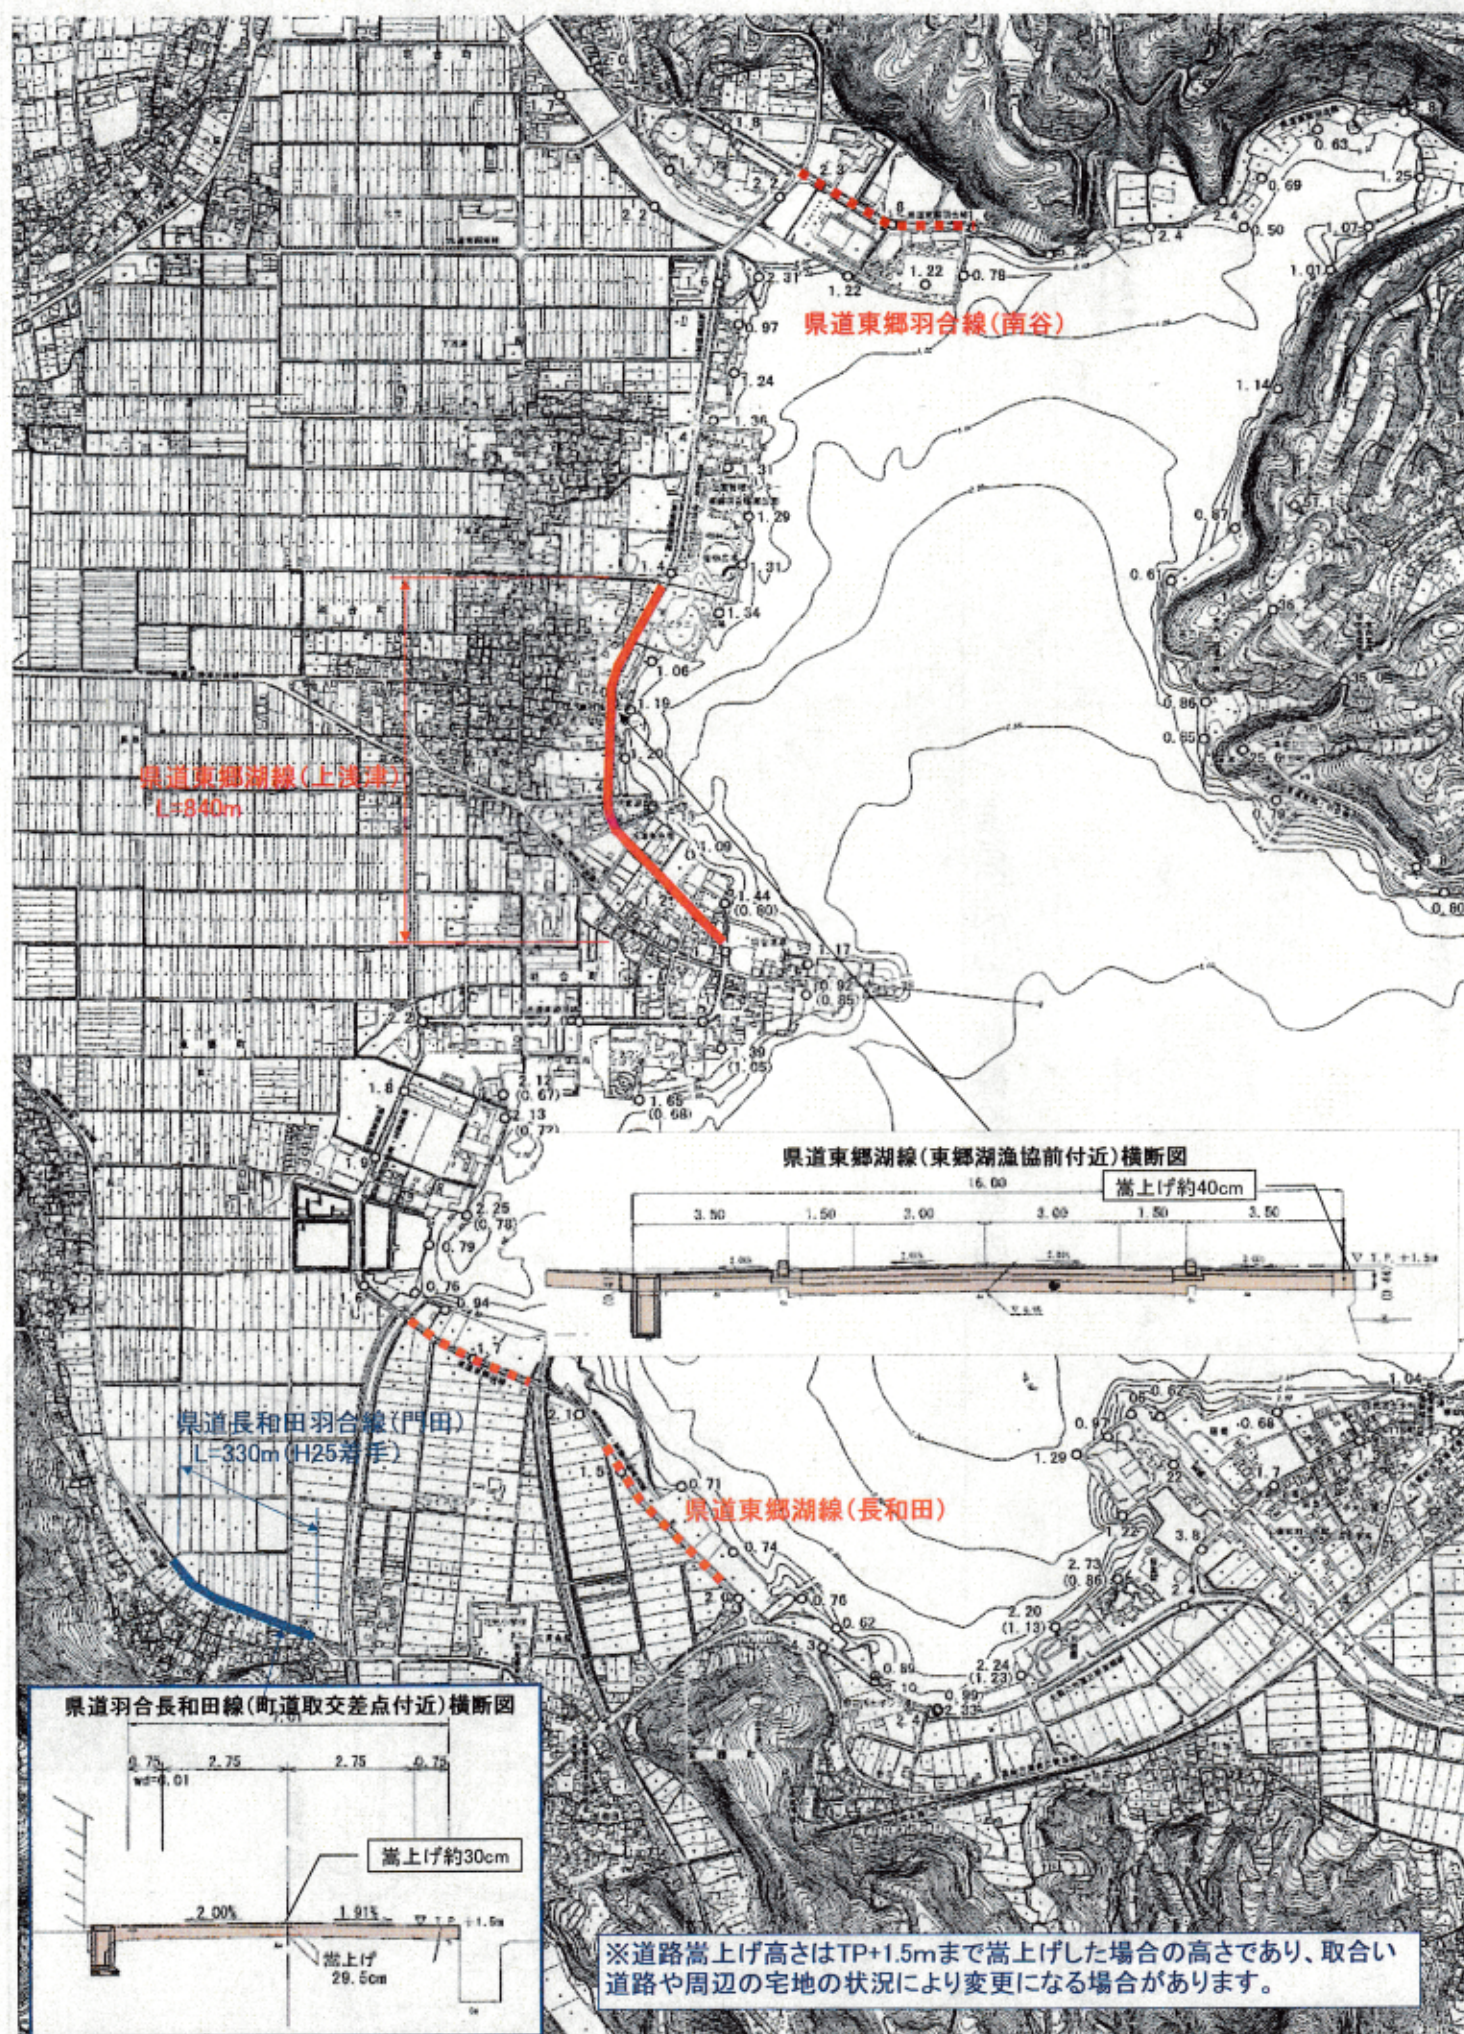
全体計画延長 L=800m 幅員 5.50(3.50)

事業名：県道東郷羽合線  
歩道設置工事  
(交付金交安)

位置：東伯郡湯梨浜町藤津

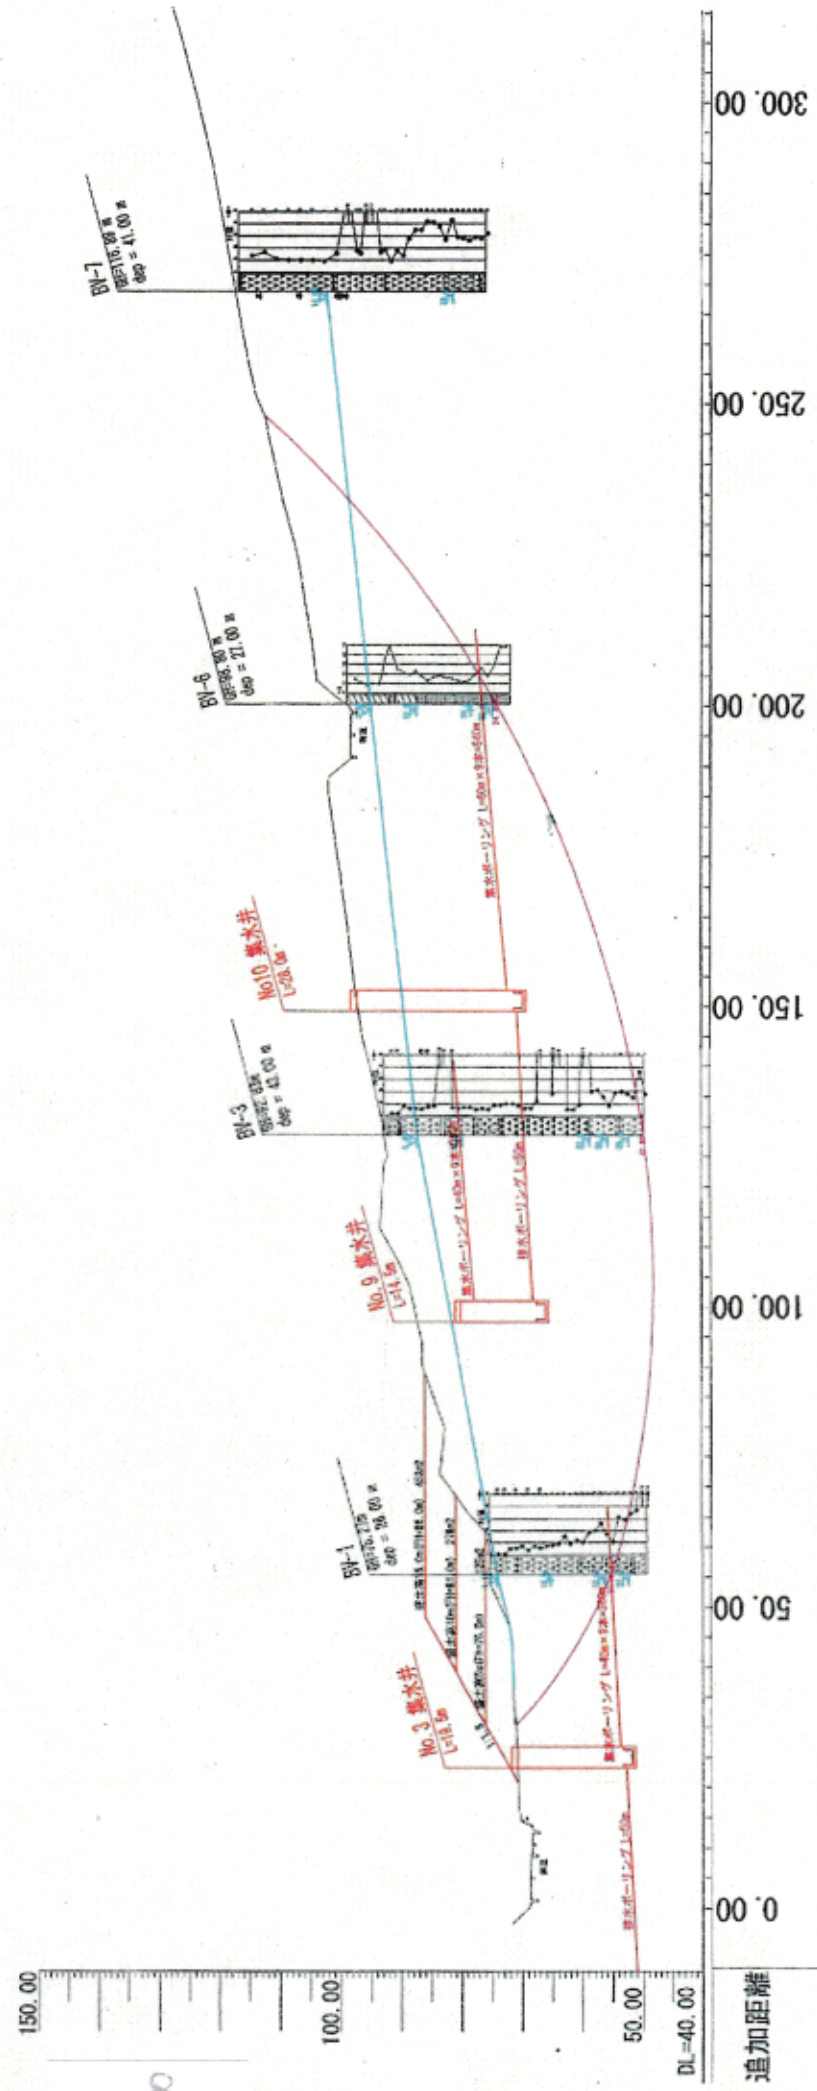
# 筒地地区 対策工断面図 (本体ブロックC測線)

A1 S=1:500  
A3 S=1:1000

| 安全率推移 $\sigma=25.0kN/m^2$ $\phi=11.27^\circ$ | | | | |
| 初期(HWL) | 0.06 | 1.05 | 1.16 | 1.27 |
| 盛土断面積(m <sup>2</sup> ) | 0 | 125 | 278 | 452 |
| 盛土量(m <sup>3</sup> ) | 0 | 37,500 | 83,400 | 135,600 |

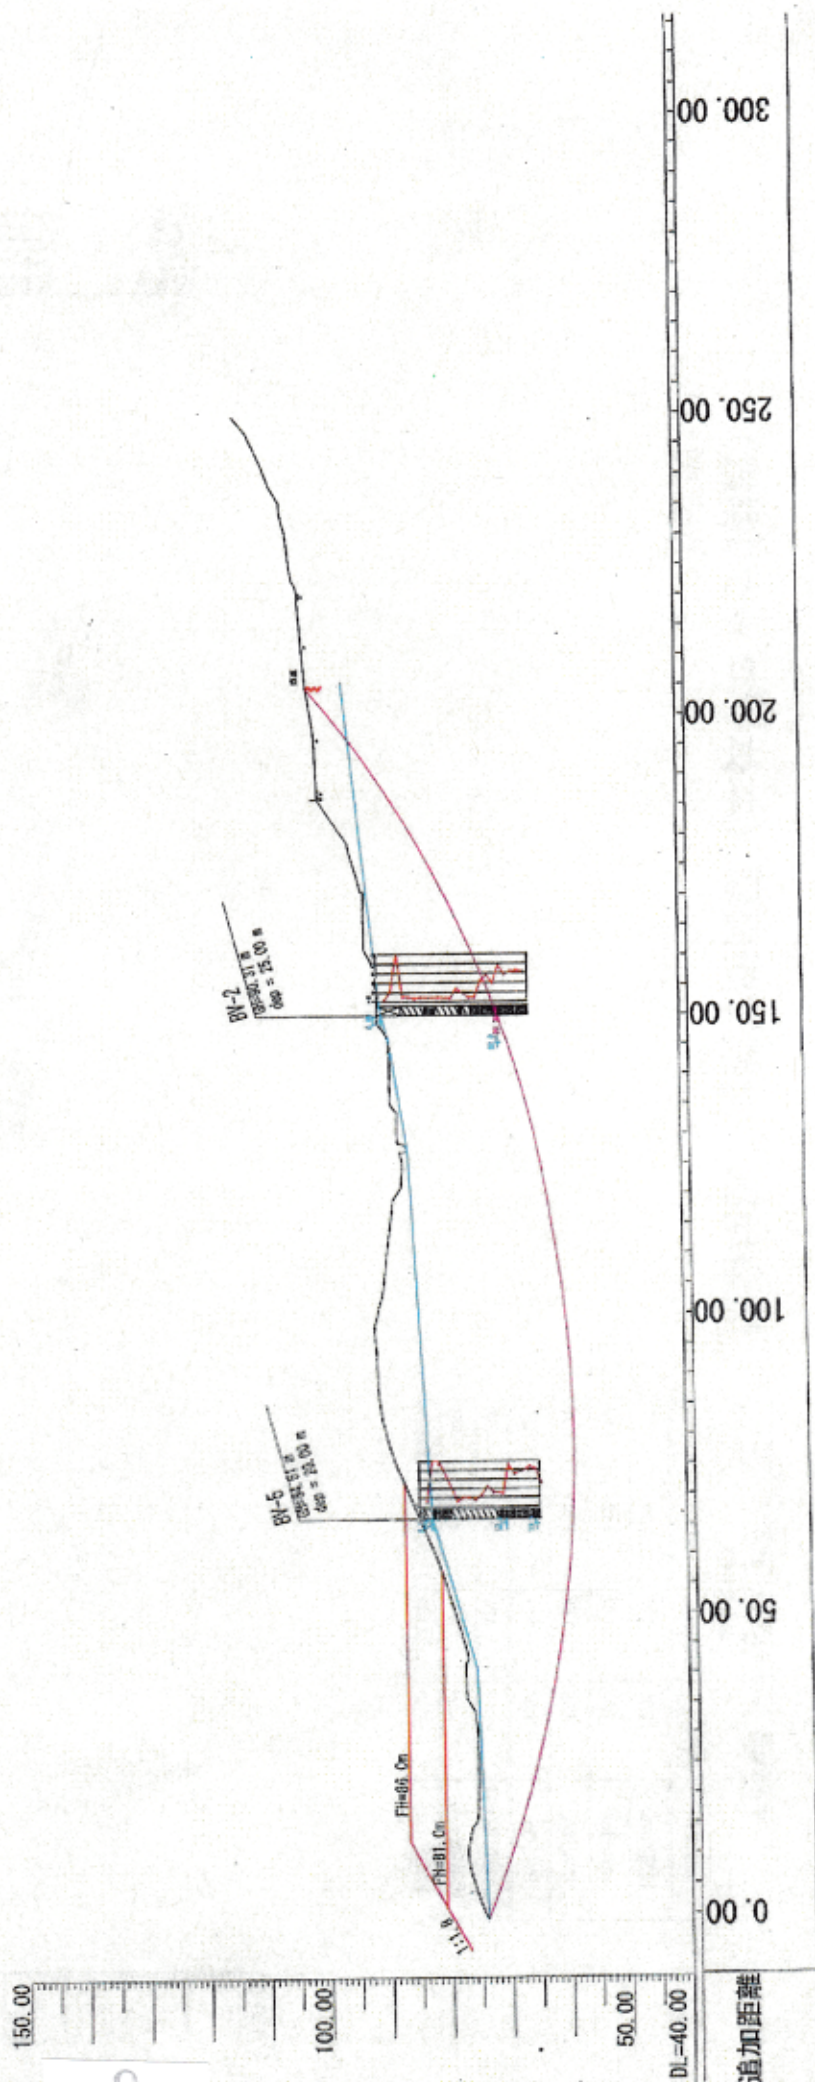
# 筒地地区 対策工断面図 (拡大ブロックA測線)

A1 S=1:500  
A3 S=1:1000
